Réf. rapport :
RF21-6249-AU_v01

Rapport d'essais

Essais de pression et de force sur quatorze spécimens

Référence de l'affaire : 21-6249-AU

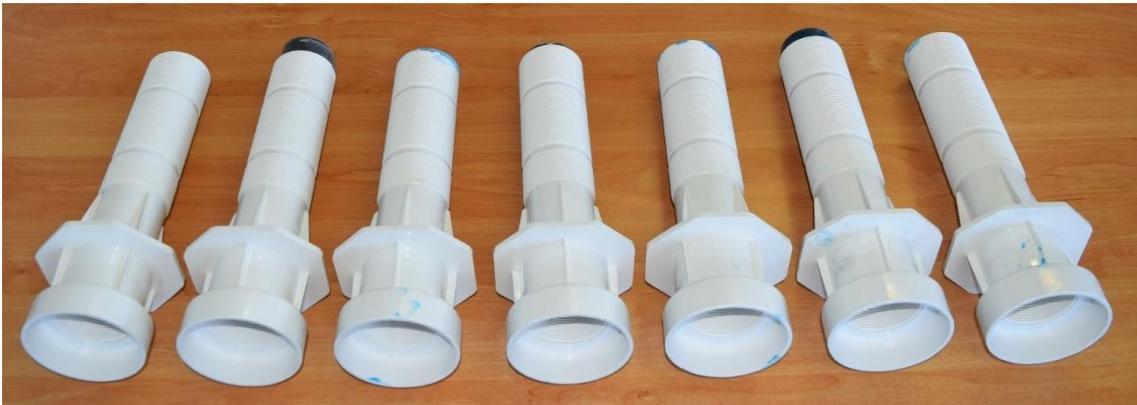
Sept spécimens neufs numérotés de 1 à 7

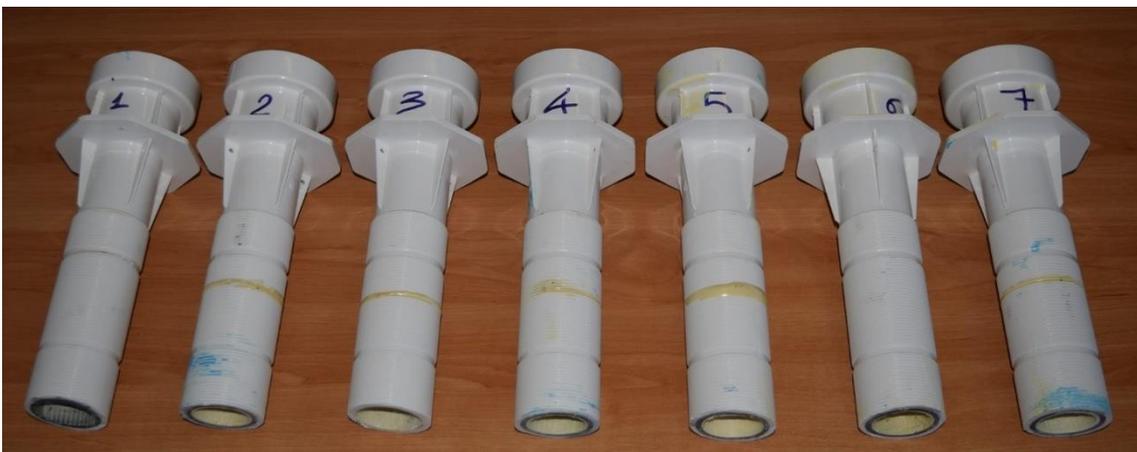
Spécimens réparés avec de la résine numérotés de 1 à 7

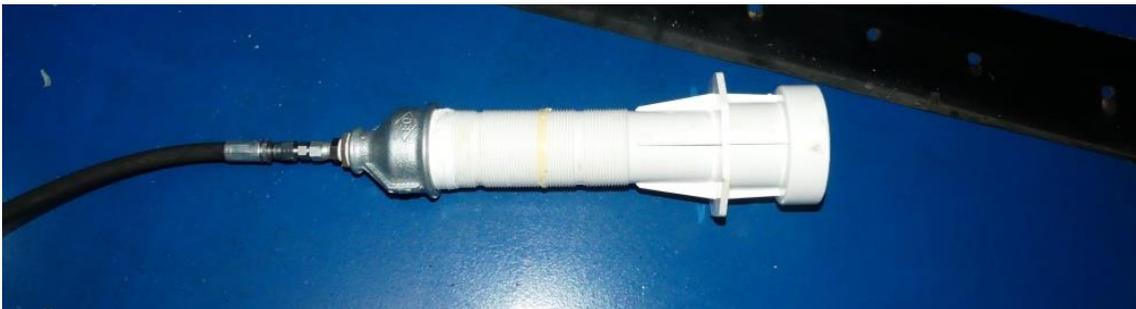
La photographie ci-dessous montre un spécimen installé sur le banc de pression.

Spécimen n° – Etat	Pression maximum avant rupture
1 – Neuf	48 bars
2 – Neuf	48 bars
3 – Neuf	48 bars
1 – Réparé	48 bars
2 – Réparé	48 bars
3 – Réparé	47 bars
4 – Réparé	48 bars

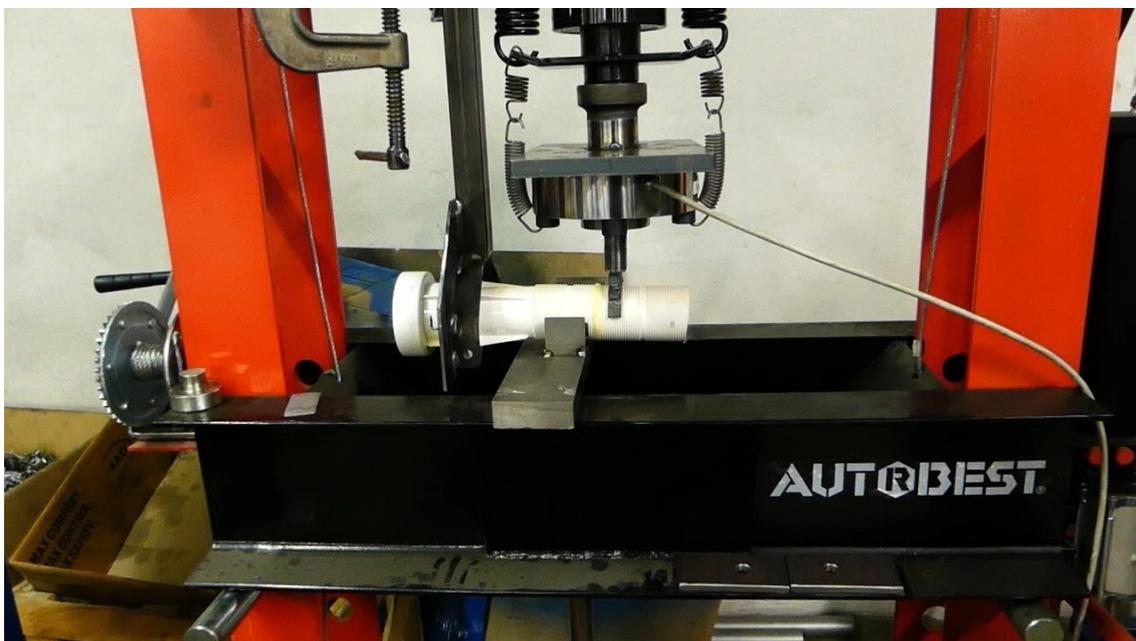
La photographie ci-dessous montre un spécimen installé sur le banc de force.

Spécimen n° – Etat	Force maximum avant rupture
4 – Neuf	1,5 tonnes
5 – Neuf	0,8 tonne
6 – Neuf	0,8 tonne
7 – Neuf	0,8 tonne
5 – Réparé	1,9 tonnes
6 – Réparé	2,0 tonnes
7 – Réparé	1,7 tonnes
